# Portikus Außenbereich

## Petersplatz, Peterskirche, Portikus

# Portikus Innenbereich

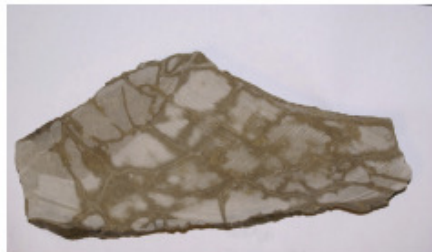
Bestand und Muster im Vergleich

Probekörper, beim Austrocknen werden die Risse gut sichtbar

Die massive Ausführungsart der Lisenen und die Verkleidungen der Nullflächen führen wir auf die Materialeigenschaften zurück. Der brekziös ausgebildete Jura Kalk konnte nur mit einer entsprechenden Mächtigkeit gewonnen, transportiert und verarbeitet werden. Da der Naturstein ein durchgehend netzförmiges Haarriss-System aufweist.

Ohne Kittungen konnten, schon bei der ursprünglichen Fertigung, keine glatten, durchgehenden Flächen und Kanten hergestellt werden

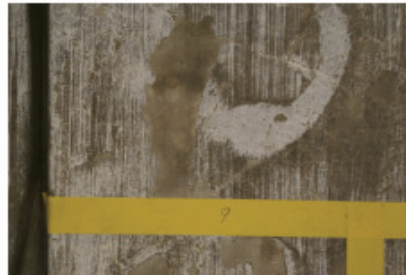
Ein weiteres Phänomen bei diesem Kalkstein ist die schnelle Abwitterung an der Oberfläche. Die fein geschliffene Oberflächenstruktur verändert ihr Erscheinungsbild, infolge der Bewitterung, bereits nach wenigen Wochen. Es entstehen Mikrorisse an der Oberfläche, die das Material durch die Lichtbrechung wesentlich heller erscheinen lassen. Dadurch entstand auch das unregelmäßige Erscheinungsbild mit dem Pinselduktus (Schlierenbildung). Das unregelmäßig stark aufgetragene Wachs von der letzten Restaurierung witterte in den dünn aufgetragenen Partien schneller ab. Der verwitterte Naturstein hellt auf, der noch durch Wachs geschützte Bereich bleibt dunkel.

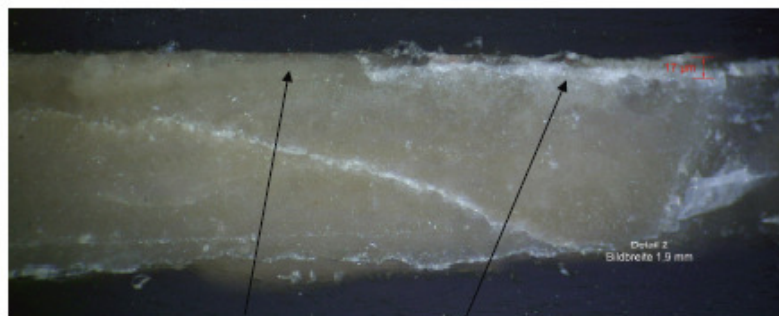
Durch eine Mikroskopie des Querschliffs konnte nachgewiesen werden, dass die hellen Bereiche des Steins Mikrorisse parallel zur Oberfläche aufweisen. Durch die Lichtbrechung erscheint der Naturstein in diesen Bereichen heller.

Detail Querschliff: links: farbsatt bzw. ohne Schaden, rechts: Gefügauflockerung

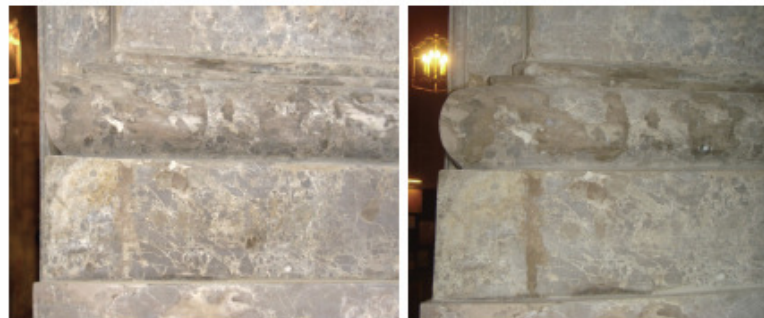
Bereits nach drei Monaten konnte bei der Musterrestaurierung folgende Beobachtung gemacht werden:

Im Gegensatz zu den geschützten Bereichen heben sich, die zuvor gut angepassten Antragungen, in den bewitterten Partien farblich deutlich zum angrenzenden Naturstein ab. Dasselbe Phänomen wie bei der Entstehung des unschönen Pinselduktus.

Der Vergleich von Detailaufnahmen wiederlegte diese These. Nicht die Ergänzungen wurden dunkler sondern der Naturstein heller! Wir tappten bei den ersten Versuchen an der Musterfläche in dieselbe Falle, wie unsere Kollegen bei der letzten Restaurierung.

Basierend auf diese Erkenntnisse wurden neue Musterflächen angelegt. Durch eine gezielte Oberflächenanpassung an den abgewitterten Bestand, soll eine unterschiedliche Farbveränderung zwischen Bestand und Ergänzungsmassen, im Zuge der Verwitterung, vermieden werden.

Durch die Angleichung der Oberflächen an den bereits abgewitterten Bestand, ohne zusätzliche Überzüge, soll der optischen Veränderung des Natursteins vorgegriffen werden. Somit bleiben neue Ergänzungen und Bestandmaterial, im Zuge der Verwitterung, ohne optische Divergenz. Durch eine rauer ausgebildete Oberflächenstruktur soll der Verwitterung vorgegriffen werden. Mit helleren Ergänzungsmassen ist diesen Eigenschaften zusätzlich entgegen zu wirken und langfristig ein einheitliches Erscheinungsbild zu schaffen.
