# Portikus Außenbereich

## Petersplatz, Peterskirche, Portikus

# Portikus Innenbereich

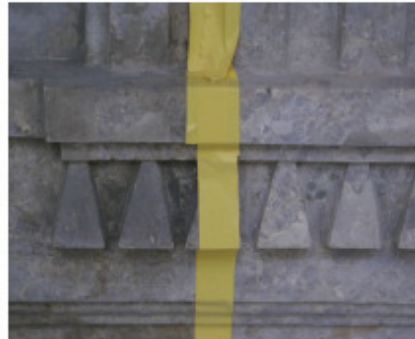
Über die Wintermonate werden die Varianten der Musterfläche beobachtet. Parallel dazu finden naturwissenschaftliche Untersuchungen statt. Probekörper mit unterschiedlichen Oberflächen und Ergänzungsmassen werden in Zusammenarbeit mit dem Bundesdenkmalamt und der TU Wien untersucht. Durch Simulationen im Klimaschrank werden dabei die Konzeptvarianten beansprucht, geprüft und evaluiert. Nicht nur verschiedene Ergänzungsmassen, auch die Oberflächenverwitterung und eventuell mögliche Konservierungsmöglichkeiten und unterschiedliche Oberflächenbearbeitungen werden getestet.

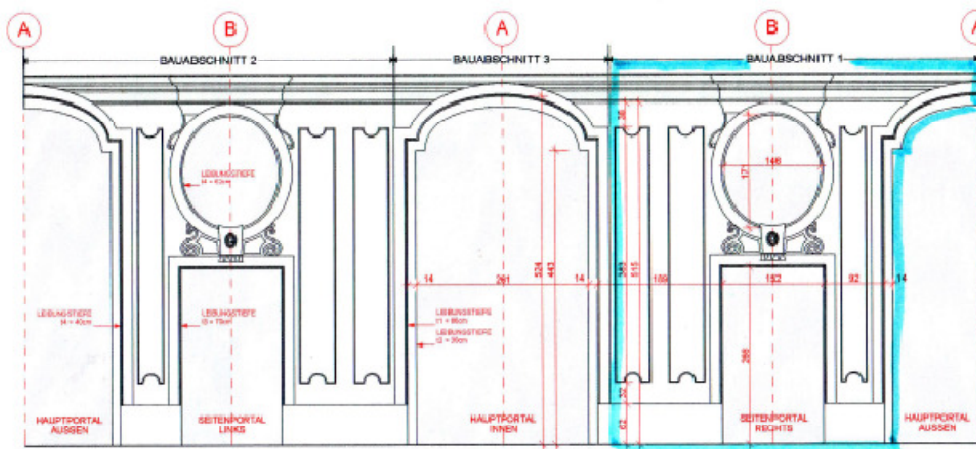
ANSICHT 1:50 (Abwicklung)

**WANDEFLÄCHE:**  
Nullfläche ges.: 33,80m<sup>2</sup>

**LEIBUNGEN:**  
Hauptportal innen: 16,20m<sup>2</sup>  
Hauptportal aussen: 6,70m<sup>2</sup>  
Seitenportaleportale 2 Stk: 9,50m<sup>2</sup>  
Rundfenster 2 Stk: 6,20m<sup>2</sup>

**KUPPELGESIMS:**  
Fläche ges.: 7,10m<sup>2</sup>

**FLÄCHE ges.:** 79,50m<sup>2</sup>

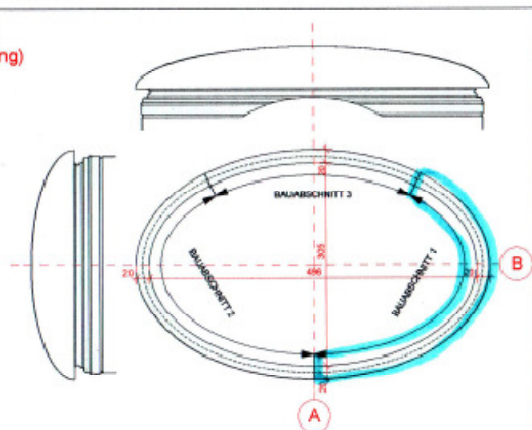
KUPPELGESIMS 1:50 (Grundriss, Schnitte)

**KUPPELGESIMS:**  
h = 57cm (Abwicklung)  
l = 13,40 m  
FLÄCHE: 7,10m<sup>2</sup>
